REHABILITACIÓN DEL BLOQUE DE GRADAS DE LA FACULTAD DE INFORMÁTICA EN LA UNIVERSIDAD LAICA ELOY ALFARO DE MANABI AFECTADA POR EL TERREMOTO DEL 2016

REHABILITATION OF THE BLOCK OF STAIRS OF THE FACULTY OF COMPUTER SCIENCE IN THE UNIVERSITY LAICA ELOY ALFARO OF MANABI AFFECTED BY THE EARTHQUAKE OF 2016

Roberto Aguiar^(1,2), Henry Delgado⁽³⁾

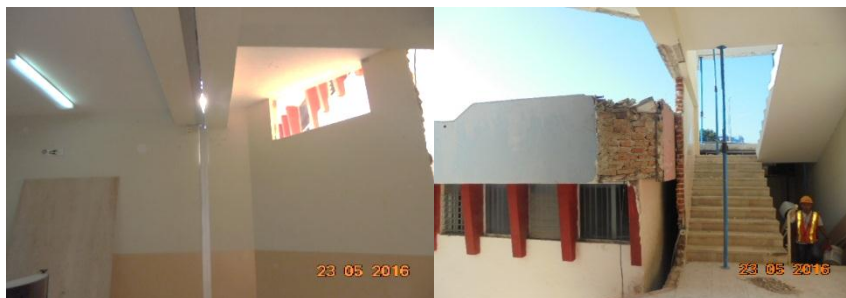
En la figura 4, se observa detenidamente en la imagen izquierda el ítem a) que la junta del bloque de gradas con el bloque 1 de informática llegaron a fallar por motivo del sismo, se ve claramente un aumento en la separación de las juntas de alrededor de 10 a 15 cm, se puede observar también una de las uniones viga con viga pudiendo ser una de las causas para que la estructura haya sufrido daños en mampostería. En cambio en el ítem b) se puede observar toda la mampostería colapsada en uno de los pisos de la grada.

Figura 4 a) Fallo en Junta b) Daño severo de mampostería en uno de los pisos de la gradas de informática.

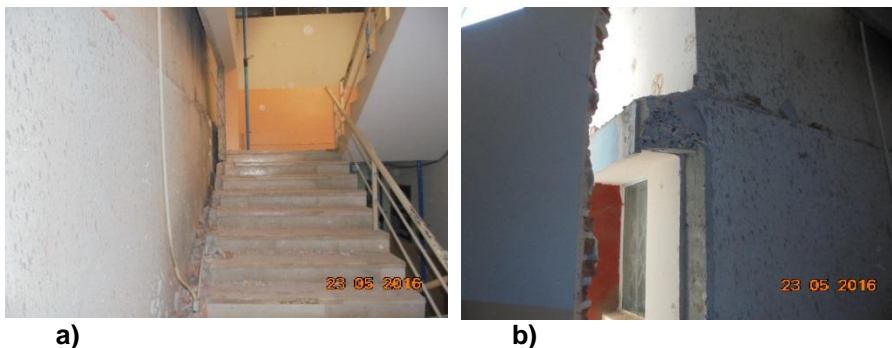
En la figura 5, en la imagen del lado izquierdo del ítem a) se puede observar como la pared del segundo piso fue demolida por presentar daños de mampostería, en la imagen del ítem b) se registra daños de la pared que conecta de manera cercana al bloque antiguo la imagen muestra como quedo la mampostería.

Figura 5 a) Pared demolida por presentar daños b) Daño en pared conectando al antiguo bloque de informática.

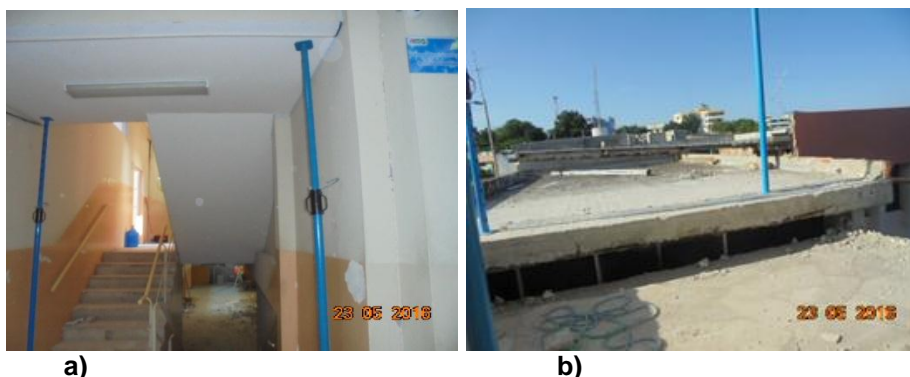
En la figura 6, en las imágenes podemos observar en el ítem a) el apuntalamiento previo que se necesitaba realizar para la reparación de la estructura por necesidad de las losas en el bloque de gradas, en el ítem b) observamos que las paredes del último piso llegaron a colapsar por problemas de juntas con el bloque administrativo por lo mismo fueron demolidas. En las recomendaciones se da que se llegue a **demoler aquella losa que afecta la junta por una cubierta de estructura metálica.**

Figura 6 a) Apuntalamiento de losa de gradas b) Paredes demolidas por fallo de junta con bloque antiguo.

De manera general también se recomienda el remplazo de la losa que afecta a la junta en el último descanso de la estructura, aquella losa pertenece al bloque administrativo, donde como mejor solución sería demoler aquella losa y construir una cubierta con estructura metálica para que mejore su comportamiento ante sismos.

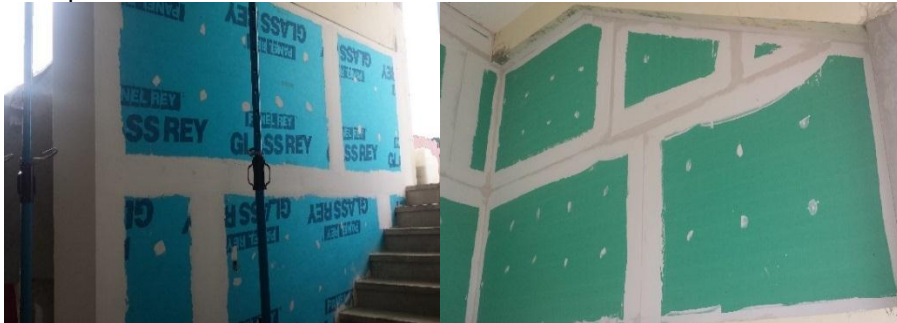
Figura 7 Paredes liviana del tercer y cuarto piso.

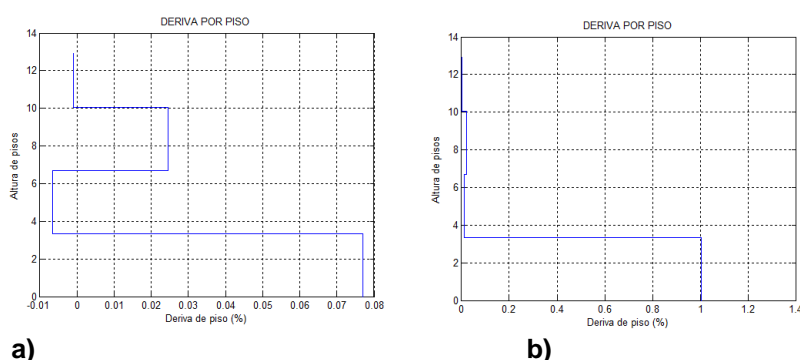
En la figura 12, se presenta las derivas de piso encontradas en el análisis sísmico en sentido longitudinal como transversal.

Con derivas de piso inelásticas mayores a 0.1% se presenta daño en la mampostería (Filiatrault, 2015). Con las derivas de piso encontradas, se justifica el gran daño que se tuvo en la mampostería de la estructura.

Figura 12 Derivas de piso: a) Sentido Longitudinal; b) Sentido Transversal.

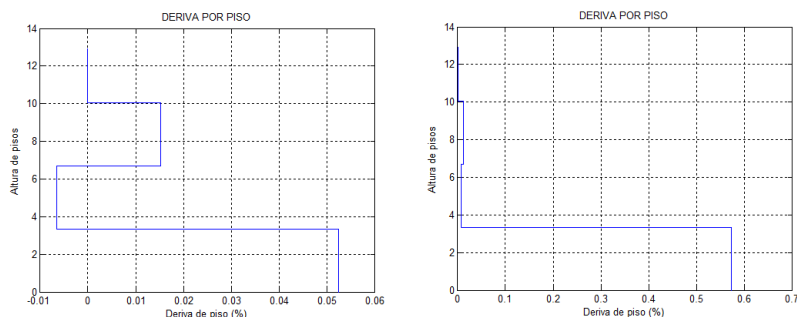
Si se comparan los resultados de las tablas 5 y 6; y las figuras 12 y 13, se concluye que **al cambiar de paredes de pesadas a livianas se mejora**

Figura 13 Derivas de piso considerando paredes livianas.

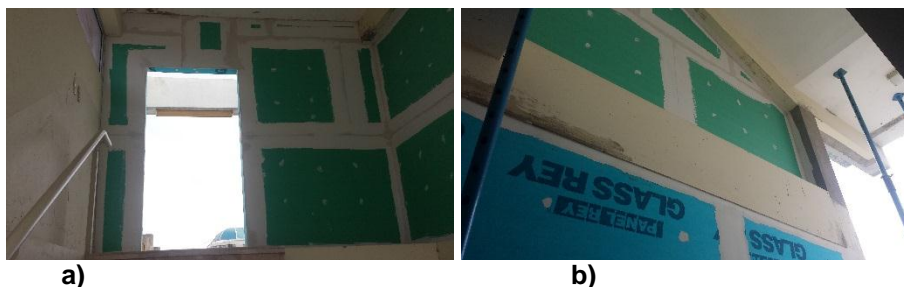
Figura 14 Solución del problema; a) Gypsum ubicado en el último piso de las gradas; b) Colocación de Gypsum para mejor comportamiento de la estructura.

Se resuelve el problema derrocando las paredes que quedaron inestables a causa del terremoto y se reemplaza por el Gypsum de acuerdo a las normativas que se indican para el correcto anclaje del material con las correas de conexión, se expresa en la figura 14.

Segundo, se colocan las correas de conexión a distancias normadas para que estas sean las que soporten el Gypsum a anclar tanto en parte superior del piso como la parte inferior.
